**ANÁLISIS DE FALLA DE UN TALUD EN UN SECTOR URBANO DEL
MUNICIPIO DE OCAÑA, COLOMBIA****FAILURE ANALYSIS OF A SLOPE IN AN URBAN SECTOR OF THE
MUNICIPALITY OF OCAÑA, COLOMBIA****MSc. Romel Jesús Gallardo Amaya***

***Universidad Francisco de Paula Santander Ocaña**, Facultad de Ingenierías, Grupo de
Investigación en Construcción, Geotecnia y Medio Ambiente-GIGMA.
Vía Acolsure, Sede algodonal, Ocaña, Norte de Santander, Colombia.
Tel.: +57 5690088 Ext. 509.
E-mail: rjgallardo@ufpso.edu.co.

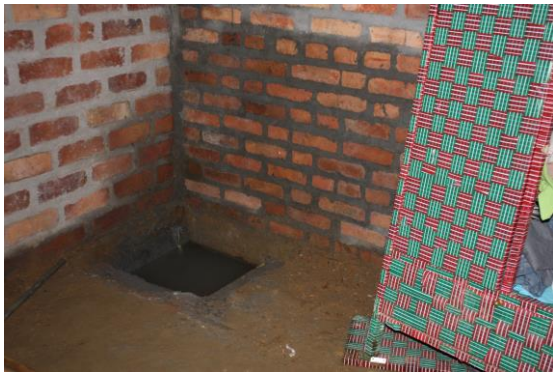
Además, a partir de reconocimiento y visitas de campo se identificó que el sector correspondiente a la terraza media, en la cual se encuentran los taludes más críticos, se ve afectado considerablemente por la constante infiltración de agua proveniente de una tubería de concreto de 16", que corresponde a la línea de aducción de una de las plantas de tratamiento de la ciudad, la cual se ubica a 30 m arriba de los escarpes de los taludes críticos del sector de análisis. Esta situación hace que se presente afloramiento de un caudal importante de agua en varios puntos de la ladera, tal como se muestra en la figura 3.

Fig. 3. Afloramiento de agua en la base de la terraza media de la ladera. Fuente: Autor

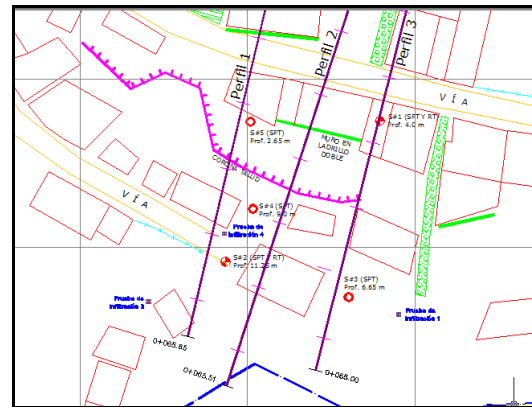
En total se realizaron 5 sondeos con profundidades variables entre 2.65 m y 11.65 m. Dos corresponden a sondeos continuos con un equipo de rotación y los tres restantes a sondeos de percusión realizando ensayos de penetración estándar – SPT. En la figura 4 se puede apreciar la ubicación de cada sondeo, representados por los círculos en rojo.

Fig. 4. Localización de sondeos. Fuente: Autor

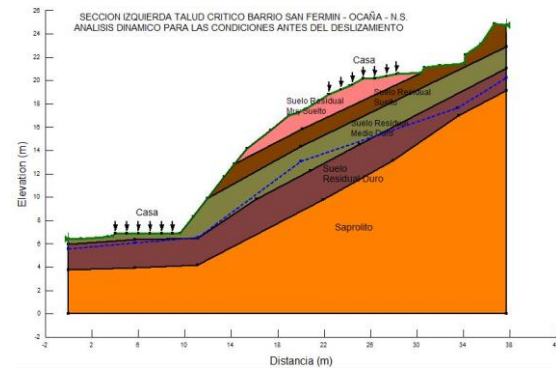
El modelo geotécnico realizado se analizó con el uso del software Slope/W®. Dicho análisis se realizó antes y después del deslizamiento ocurrido en el talud, en las figuras 5 y 6 se puede apreciar el correspondiente modelo geotécnico para la condición antes del deslizamiento y para la condición actual

Fig. 5. Modelo geotécnico para el talud antes del deslizamiento. Fuente: Autor.

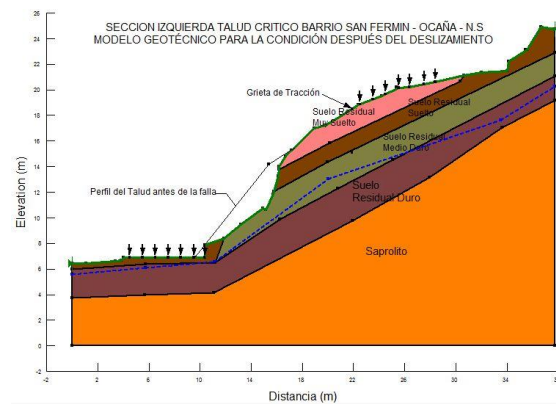
Fig. 6. Modelo geotécnico para el talud después del deslizamiento. Fuente: Autor.

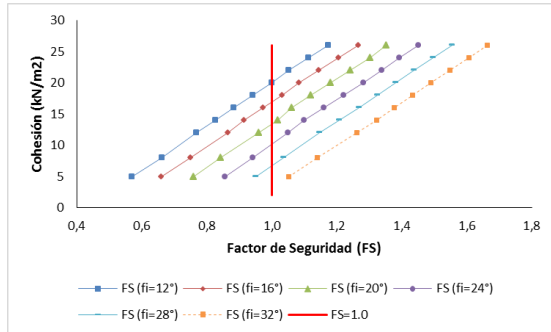
Se realizó el análisis de sensibilidad y retro cálculo para el talud en condición más crítica en la zona de estudio (perfil 1), antes de que se presentara la falla cuyo escarpe se evidencia en la actualidad, y que corresponde a un deslizamiento planar de un bloque completo de material que incluye horizontes del perfil de meteorización presente en el lugar. Teniendo en cuenta lo observado en campo este deslizamiento tiene la superficie de falla localizada principalmente en el horizonte de suelos medio duros, por lo cual en el análisis de sensibilidad se han variado las propiedades de cohesión y fricción para este material.

Los resultados del análisis de sensibilidad mostrados en la tabla 3 se graficaron en la figura 7, buscando la condición para la cual se presenta un factor de seguridad, en la situación antes del deslizamiento, igual a 1.0.

Fig. 7. Resultados del análisis de sensibilidad y del retro cálculo para el talud analizado.

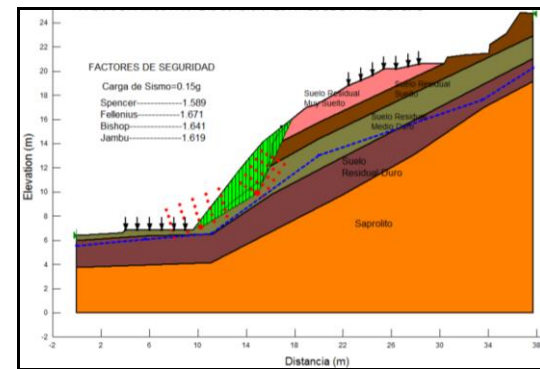
En la figura 8 se aprecia el resultado para el talud analizado antes del deslizamiento en su condición dinámica con los parámetros de resistencia obtenidos con los ensayos de laboratorio.

Fig. 8. Análisis del talud antes del deslizamiento, condición dinámica. Parámetros de resistencia obtenidos con ensayos de laboratorio.

Talud/condición	Parámetros de Resistencia	Factor de Seguridad	
		Estático	Dinámico
Talud izquierdo (perfil 1) / antes del deslizamiento	Datos corte Directo: $\phi=23.17^\circ$ $c=26.6$ kPa	1.906	1.589
	Datos RocLab: $\phi=11.85^\circ$ $c=6$ kPa	0.609	0.494
	Datos Retro cálculo: $\phi=18^\circ$ $c=18.3$ kPa	1.243	1.042

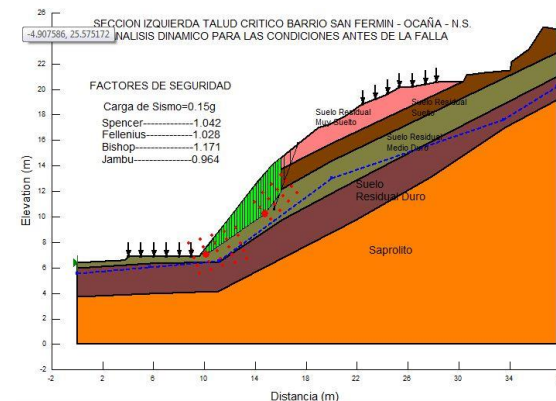
Así mismo, en la figura 9 se aprecia el resultado para el talud analizado con los parámetros de resistencia obtenidos con el retro cálculo.

Fig. 9. Análisis del talud antes del deslizamiento, condición dinámica. Parámetros de resistencia obtenidos con retro cálculo. Fuente: Autor.

Los análisis realizados al talud en las condiciones antes de la falla permitieron establecer que incluso en condición estática, el talud se encontraba en condición de falla. La superficie de falla encontrada a través del análisis con software basado en equilibrio límite es muy cercana a la evidenciada en campo después del deslizamiento.

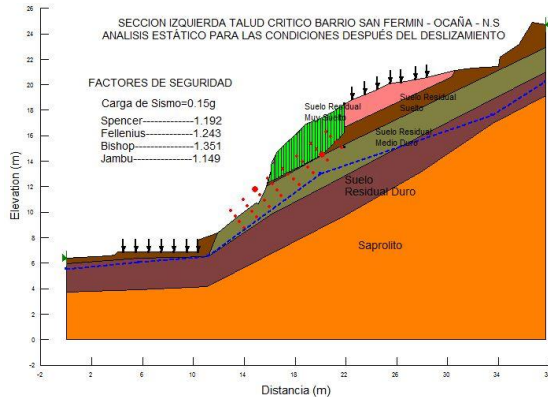
De igual forma se hizo el respectivo análisis para el talud después del deslizamiento, en las figuras 10 y 11 se aprecian los resultados obtenidos para la condición dinámica, con los parámetros resistencia obtenidos en laboratorio y con retro cálculo respectivamente.

Fig. 10. Análisis del talud después del deslizamiento, condición dinámica. Parámetros de resistencia obtenidos con ensayos de laboratorio.

Talud izquierdo (perfil 1) / después del deslizamiento	Datos corte Directo: $\phi=23.17^\circ$ $c=26.6$ kPa	1.463	1.192
	Datos RocLab: $\phi=11.85^\circ$ $c=6$ kPa	0.716	0.565
	Datos Retro cálculo: $\phi=18^\circ$ $c=18.3$ kPa	1.274	1.026

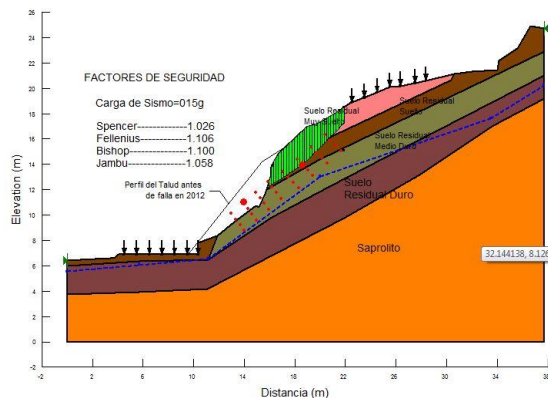
Fig. 11. Análisis del talud después del deslizamiento, condición dinámica. Parámetros de resistencia obtenidos con retro cálculo.

Los factores de seguridad que permitió obtener el análisis del talud en las condiciones después de la falla, indican que este se encuentra en una

condición que favorecerá la ocurrencia de un nuevo deslizamiento, lo cual indica un nivel de amenaza que requiere la implementación de medidas estructurales para la reducción del riesgo latente a que están expuestos los habitantes de este sector de la ciudad.
